# 3.11大地震与 日本抗震设计 基本原理

陳 沛山 教授  
(Chen Peishan Dr.Eng)  
2012年4月

# 平成23年(2012年)东北地方太平洋冲地震(气象厅命名)

# 地震灾害概要

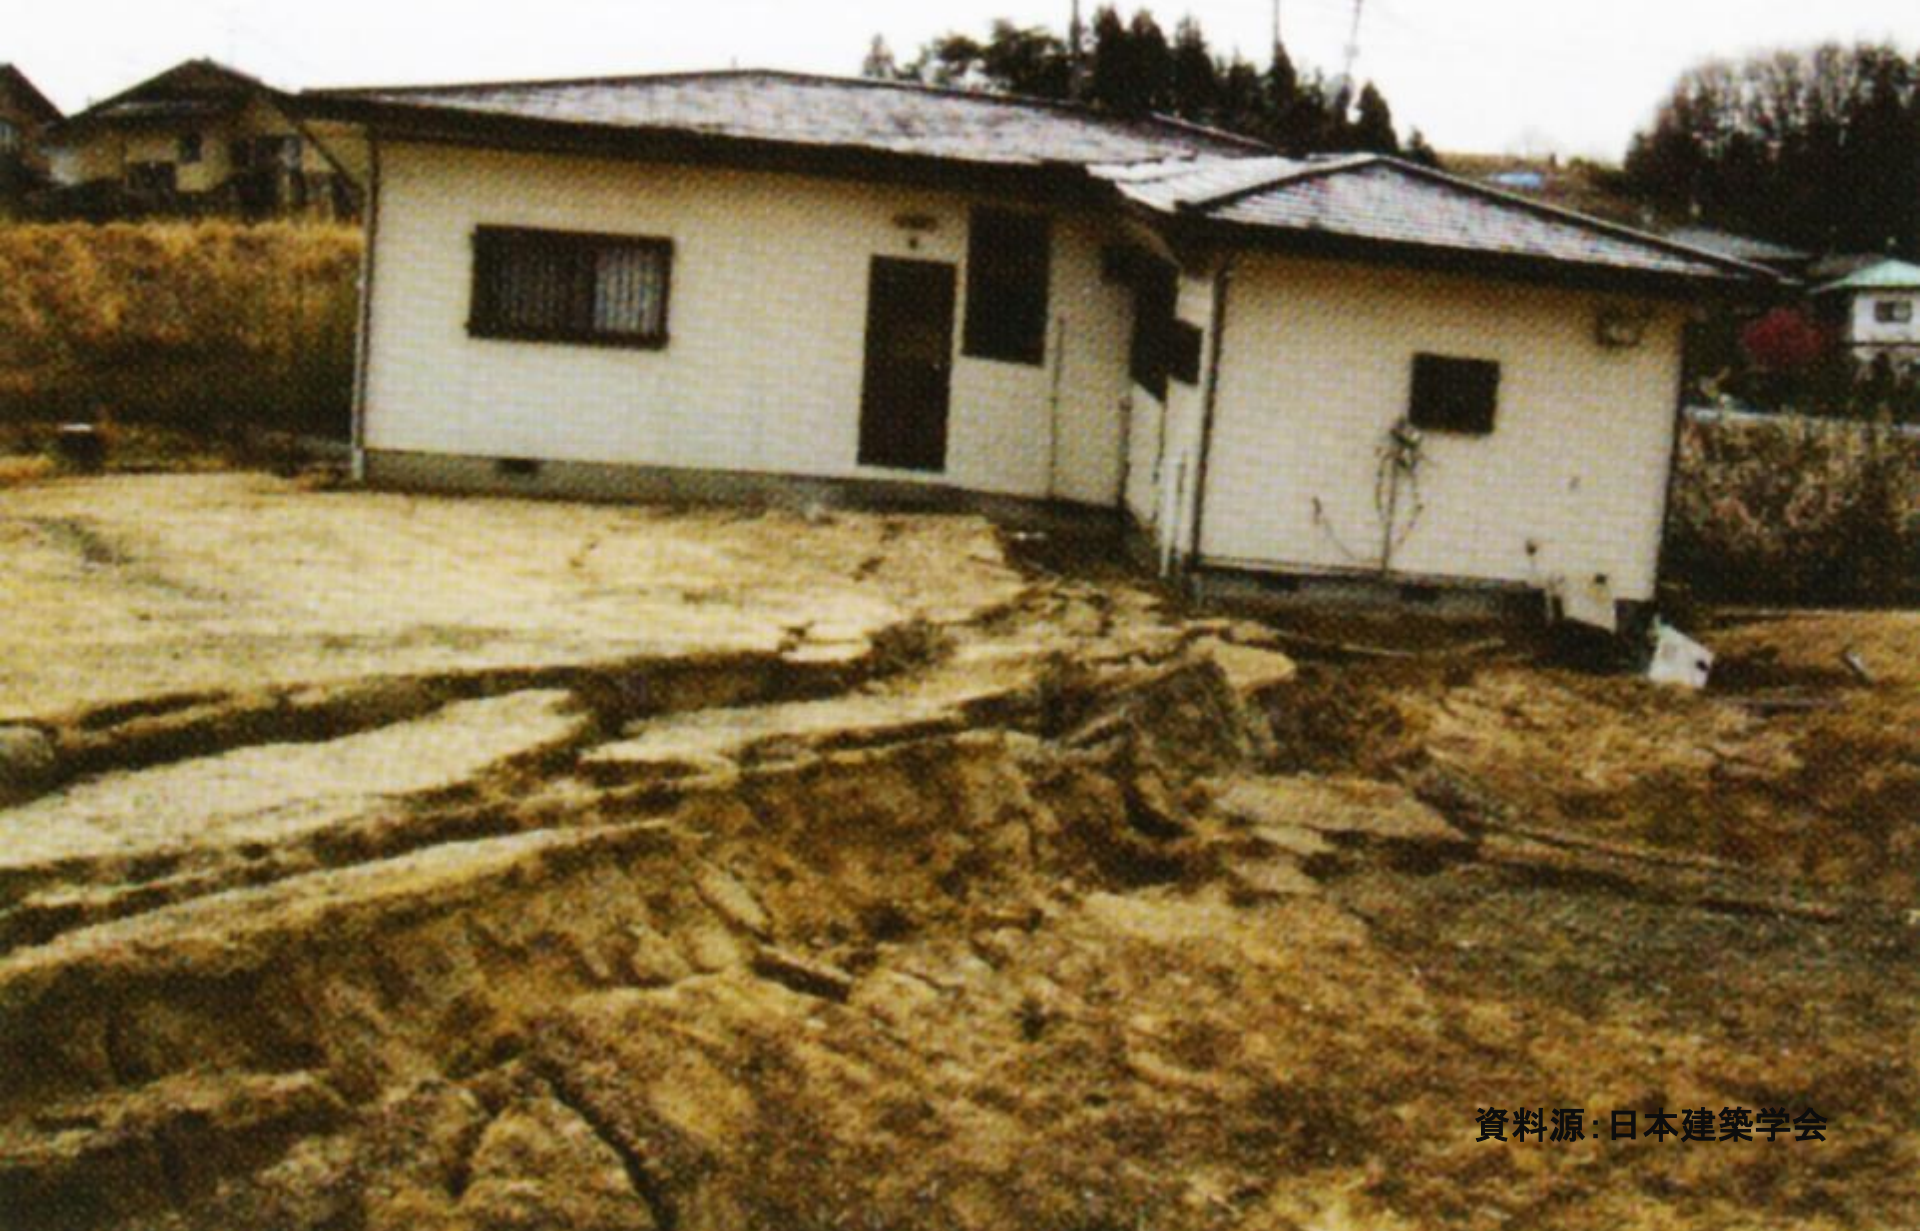
# 宫城县柴田村田町的地面失稳滑坡

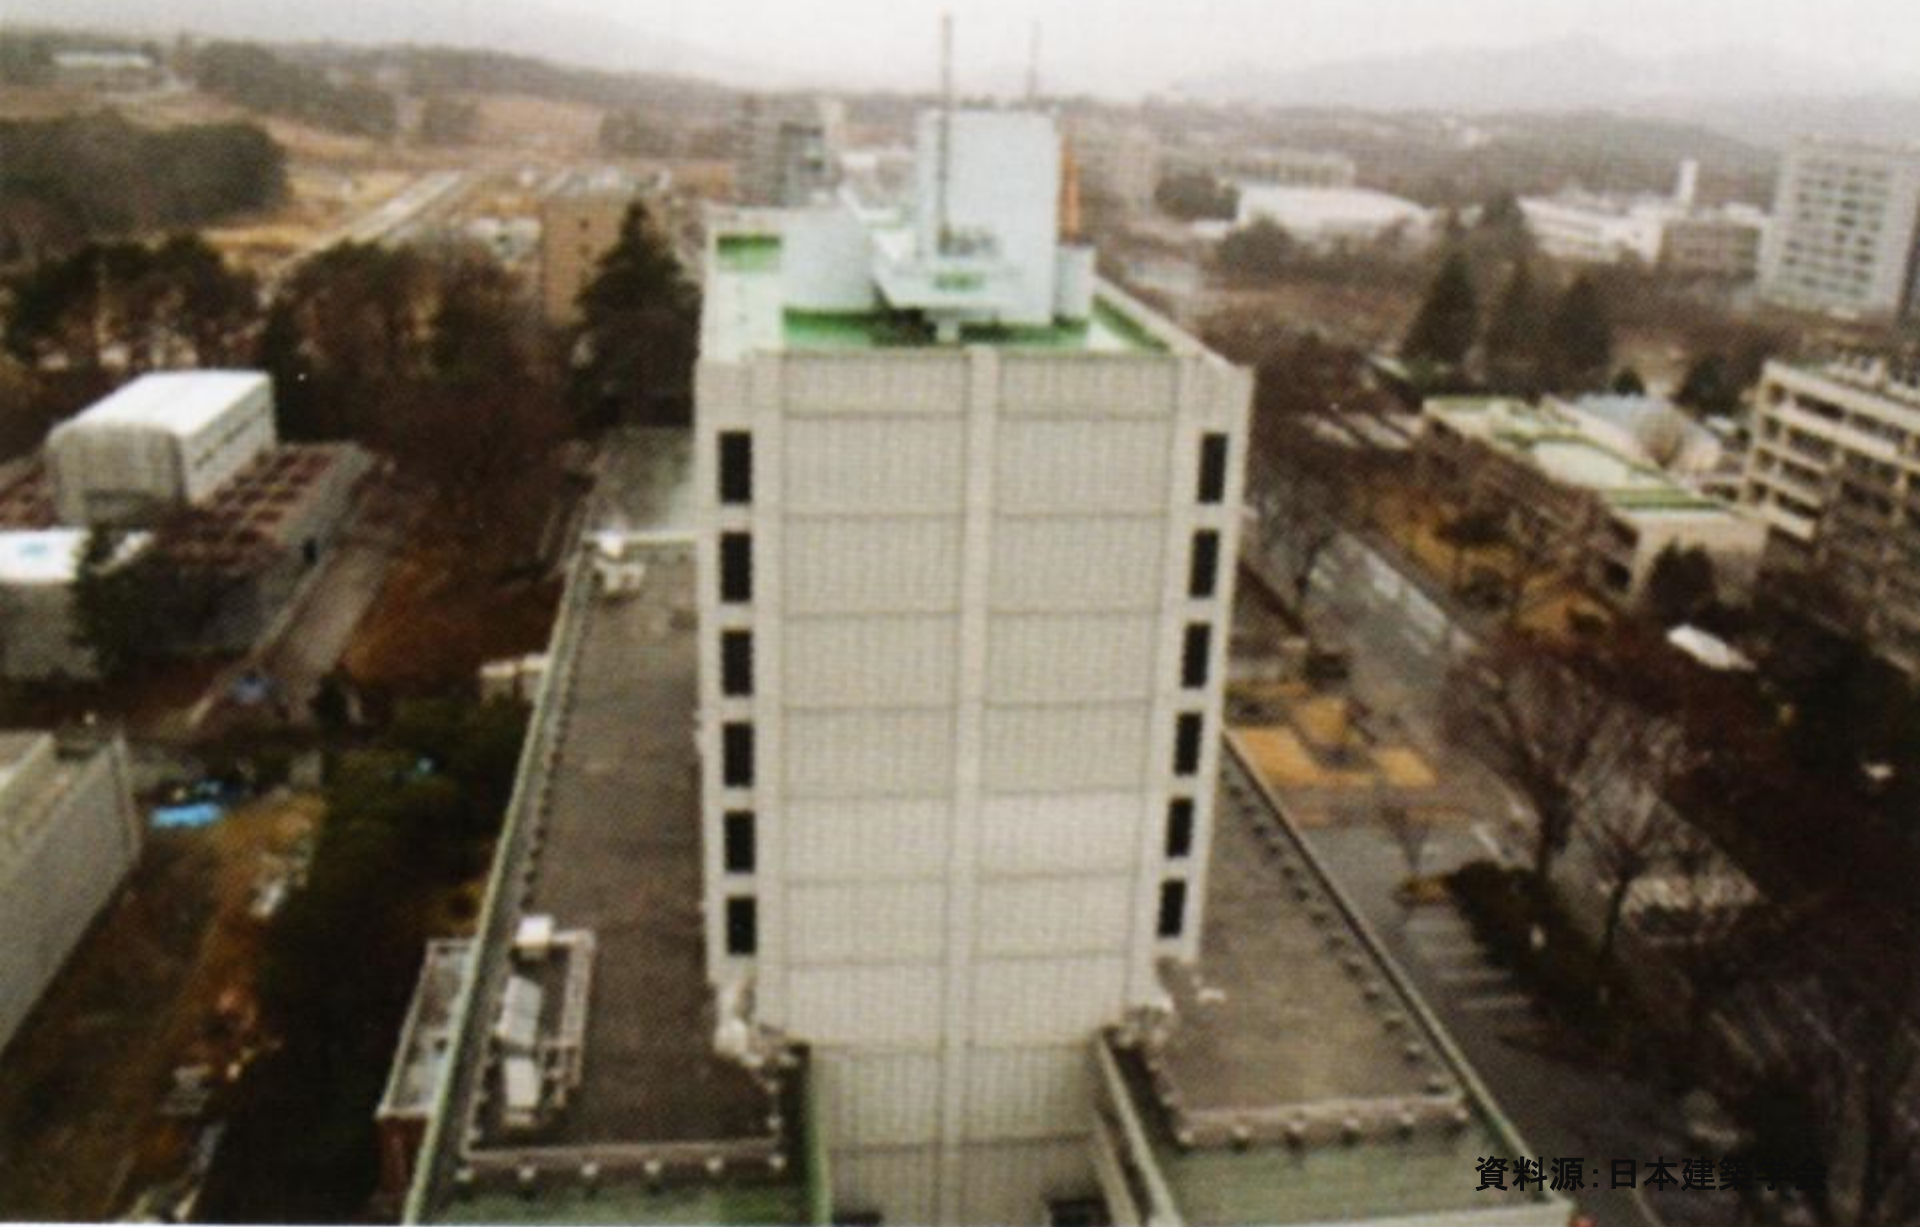
# 东北大学土木环境研究楼

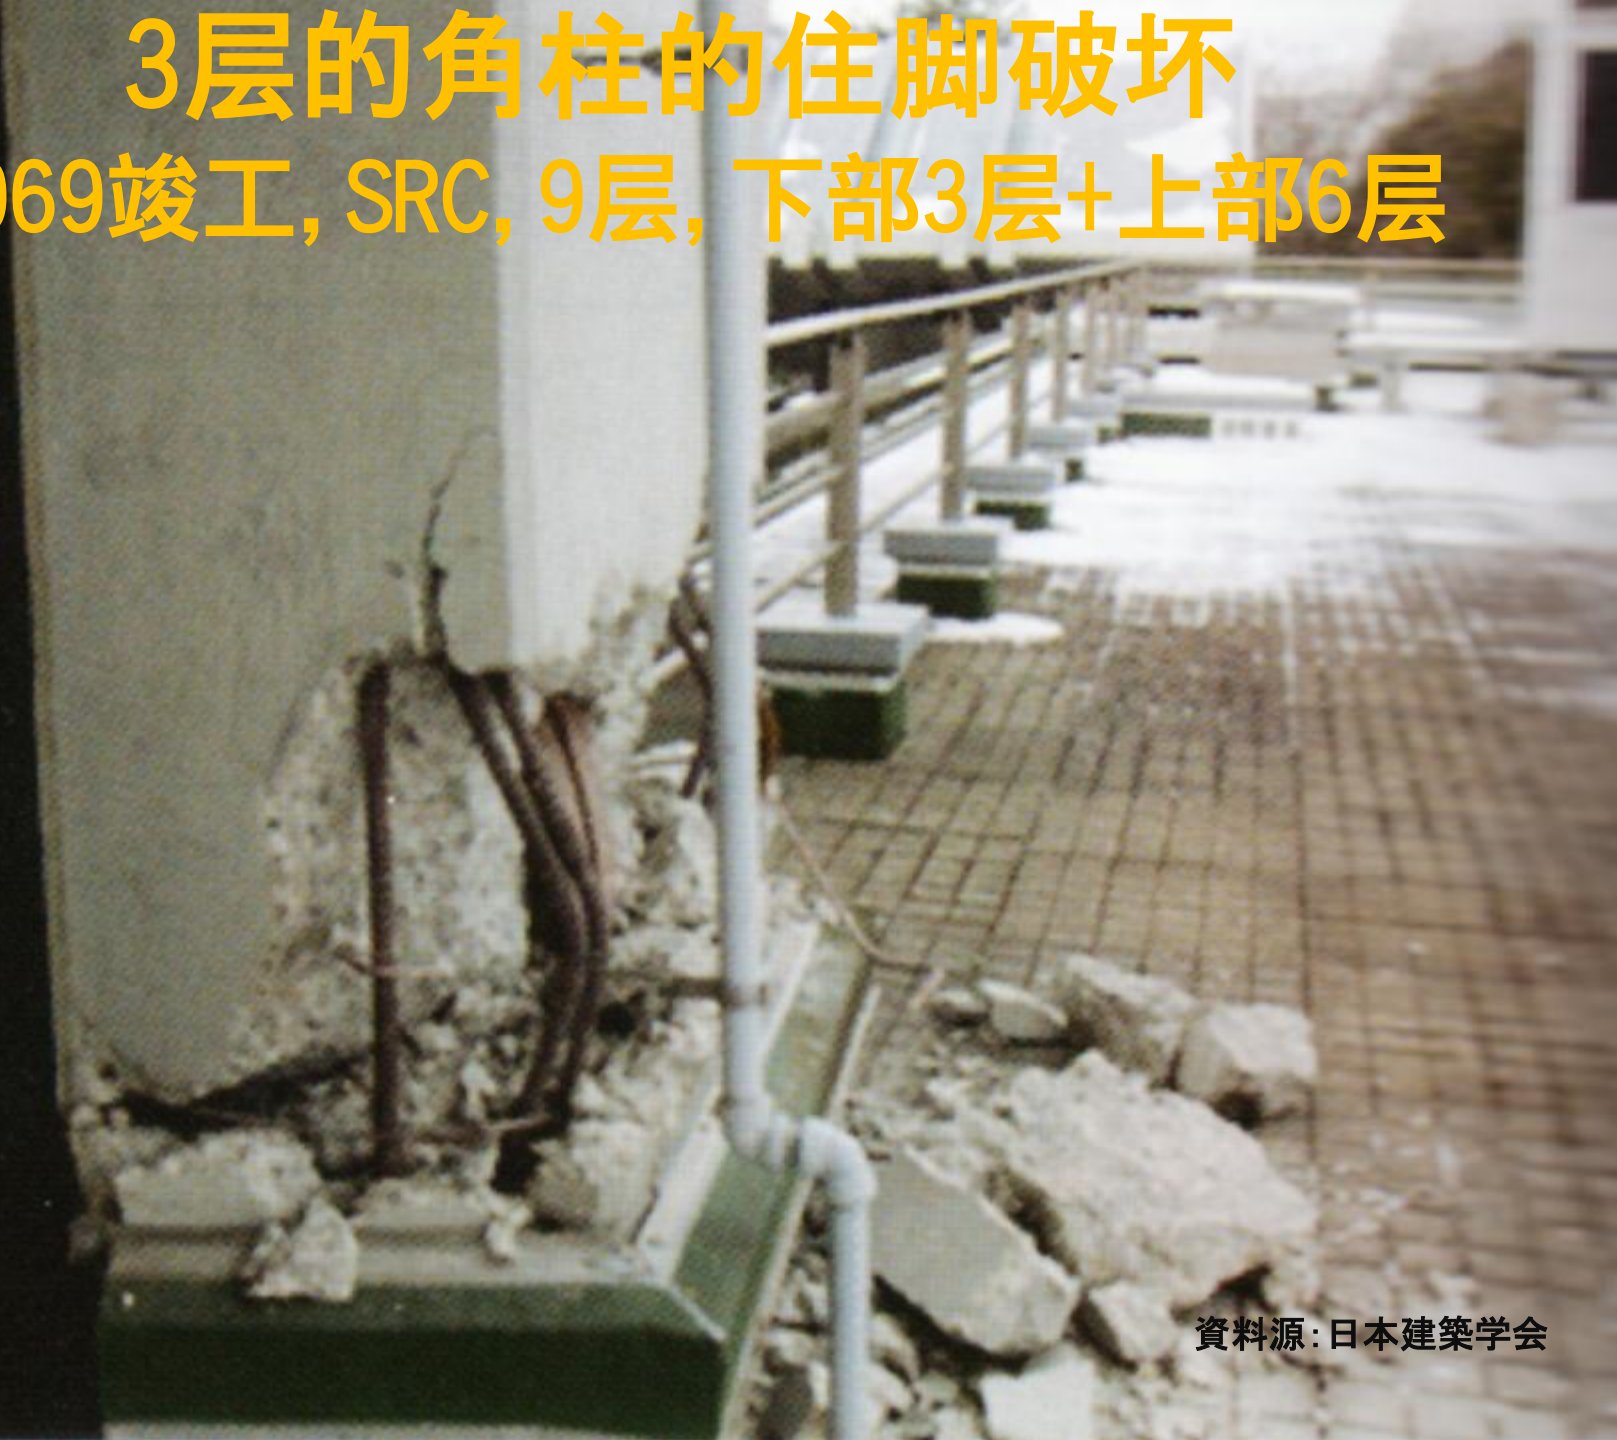
# 3层的角柱的住脚破坏

1969竣工, SRC, 9层, 下部3层+上部6层

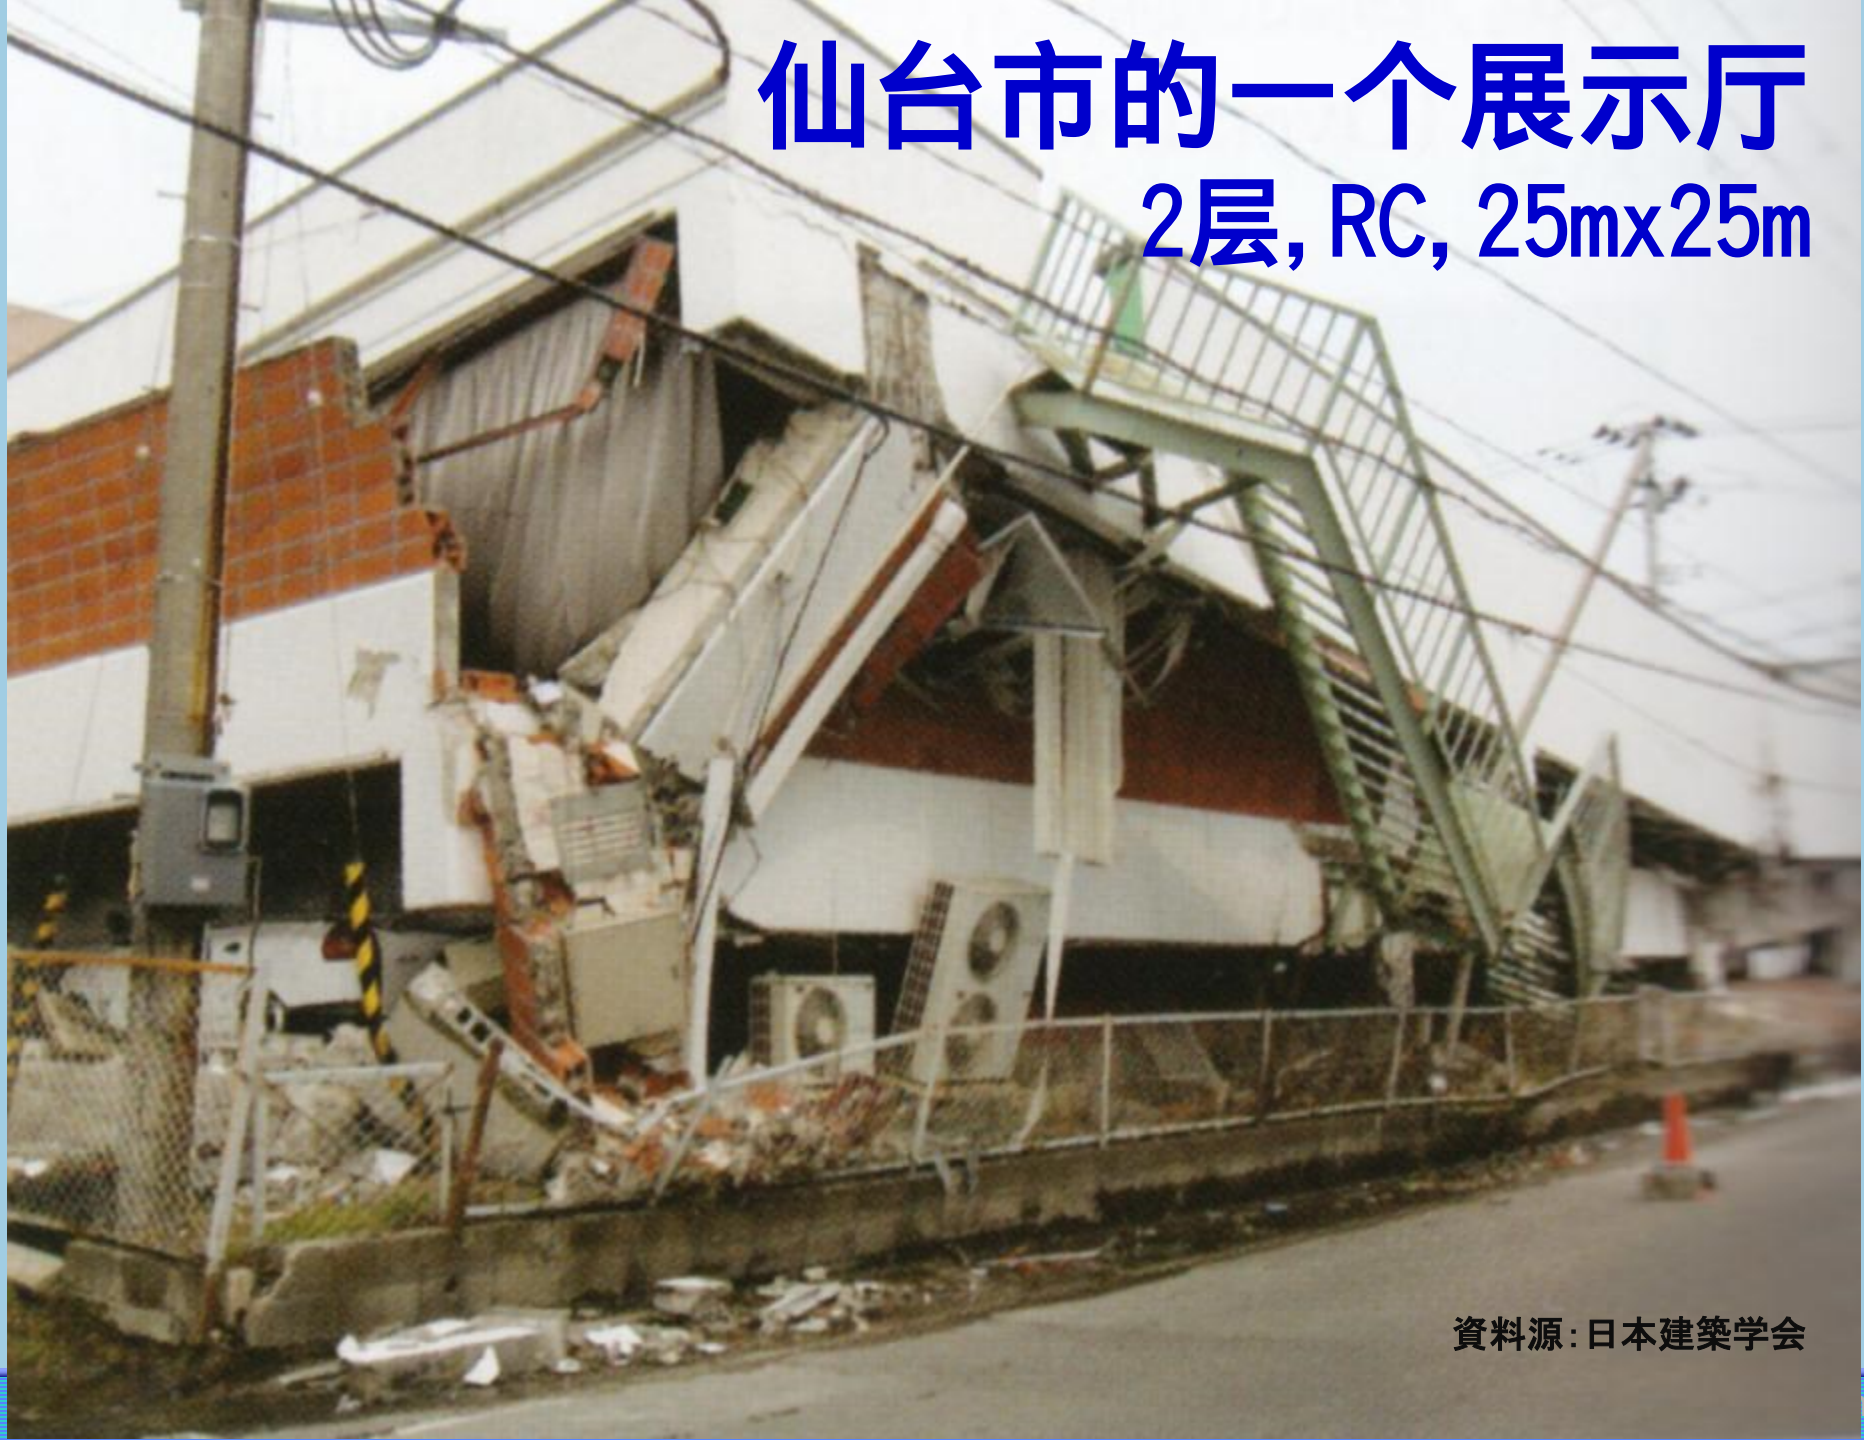
# 仙台市的一个展示厅

2层, RC, 25m x 25m

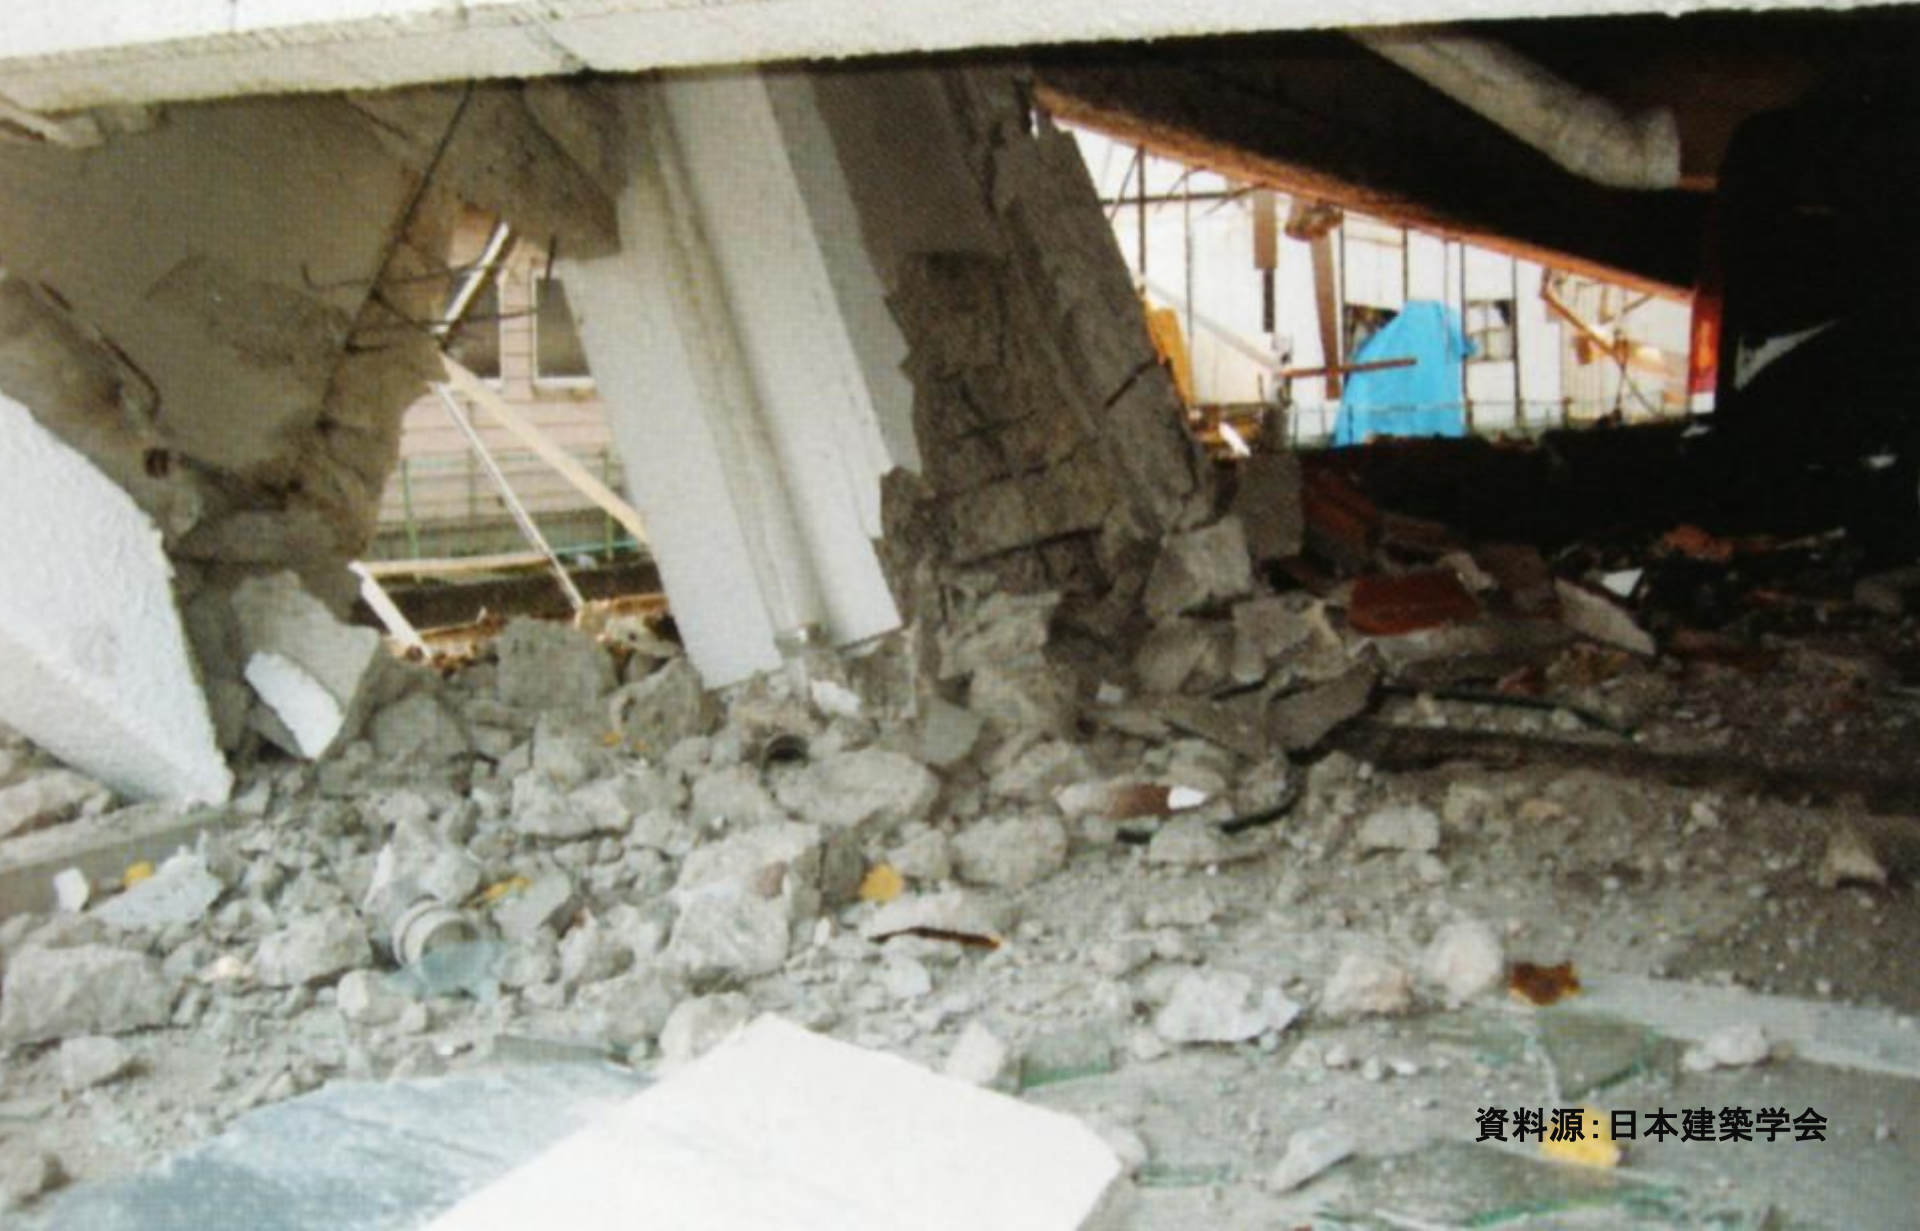
# 1楼柱子墙体破坏

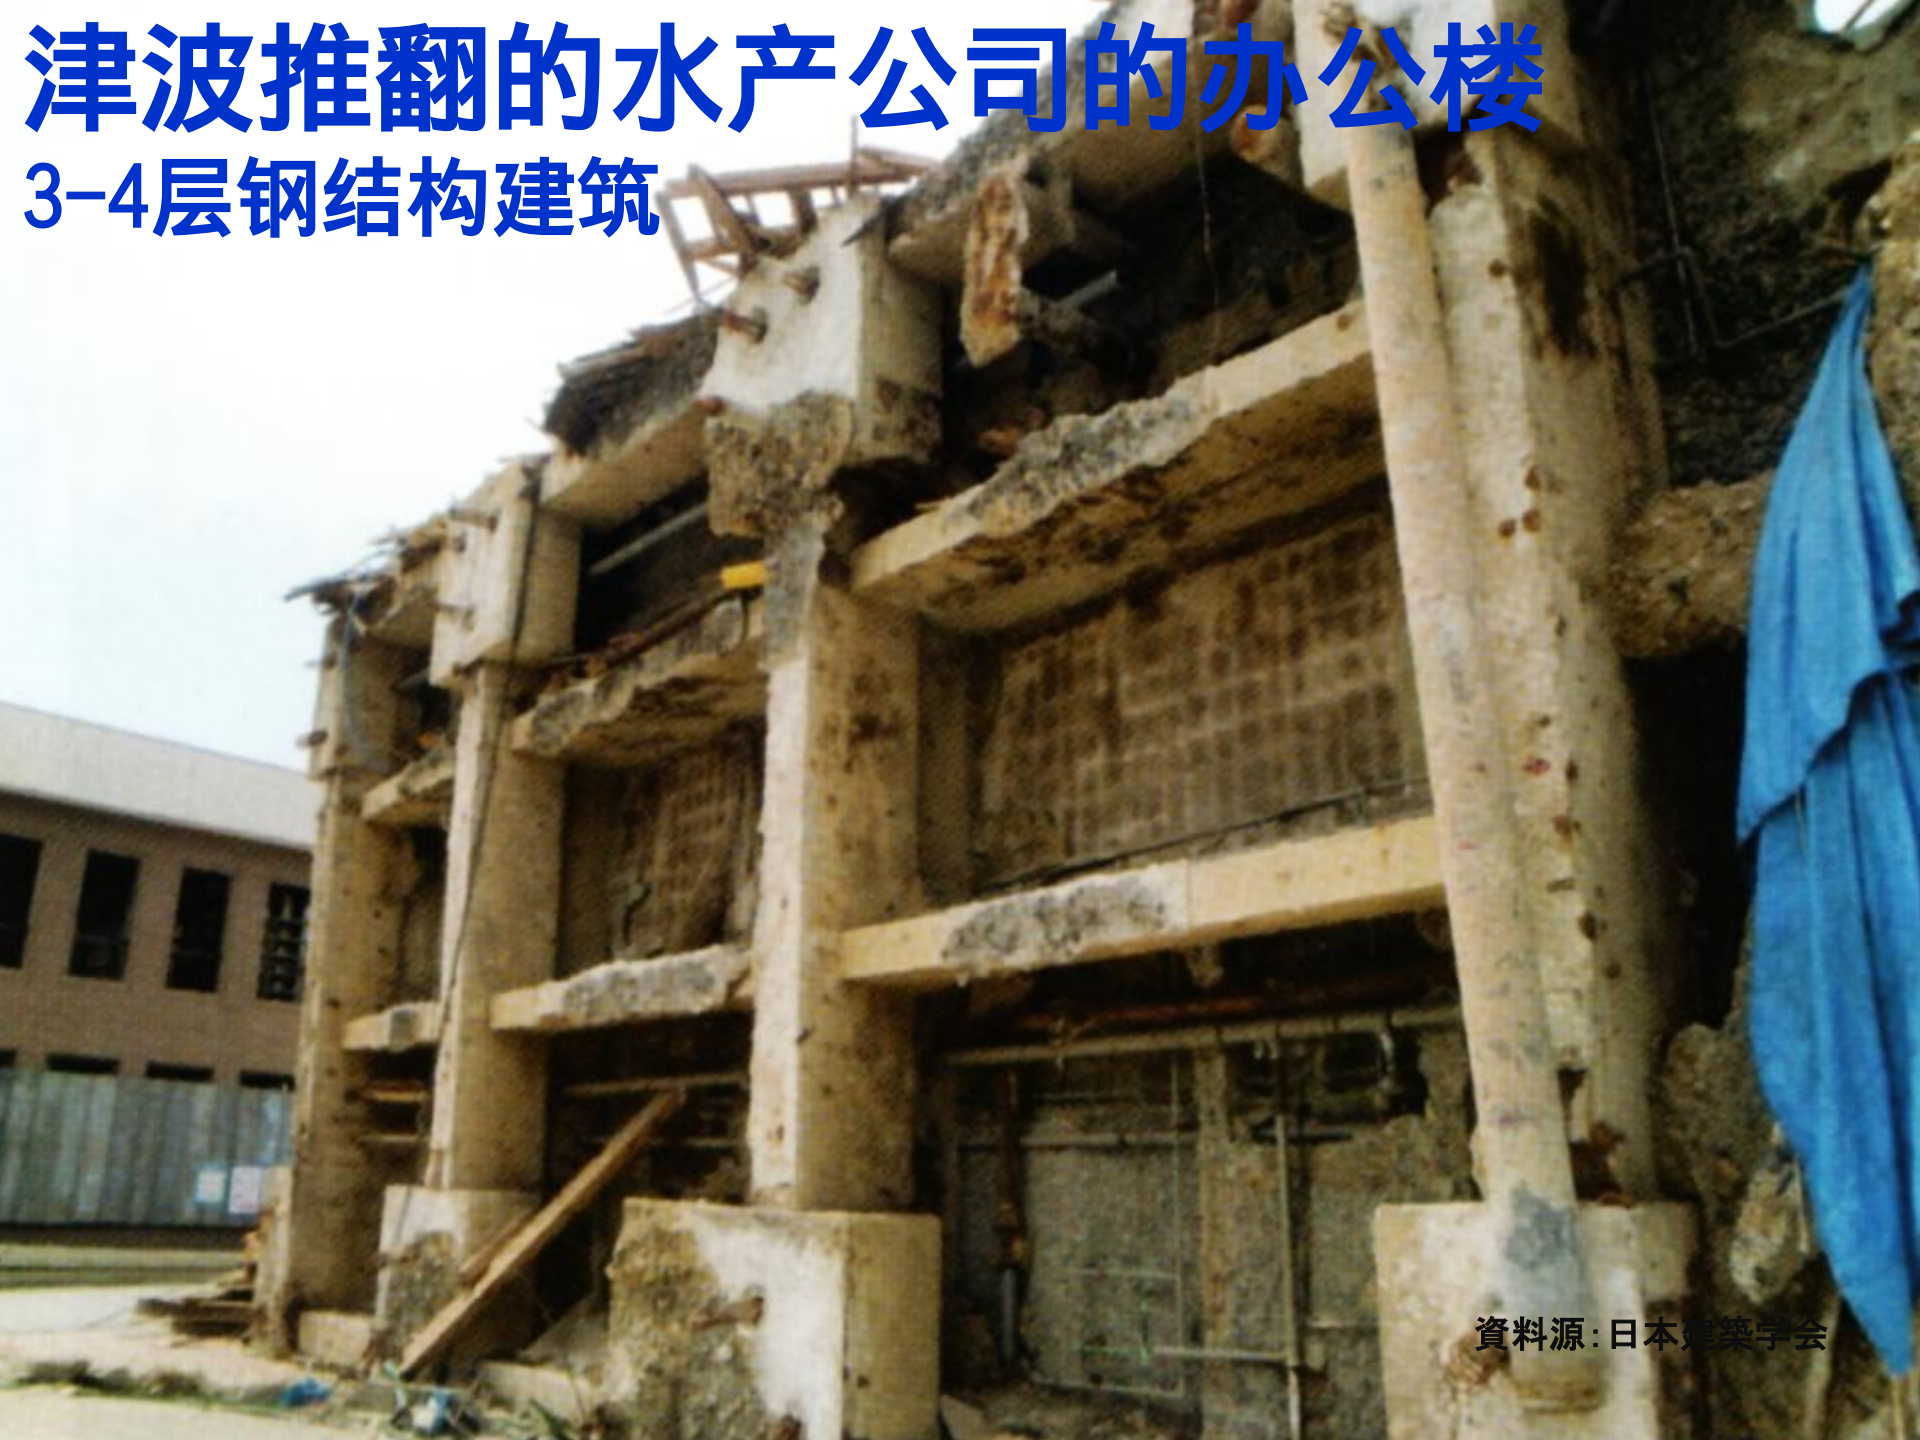
# 津波推翻的水产公司的办公楼

## 3-4层钢结构建筑

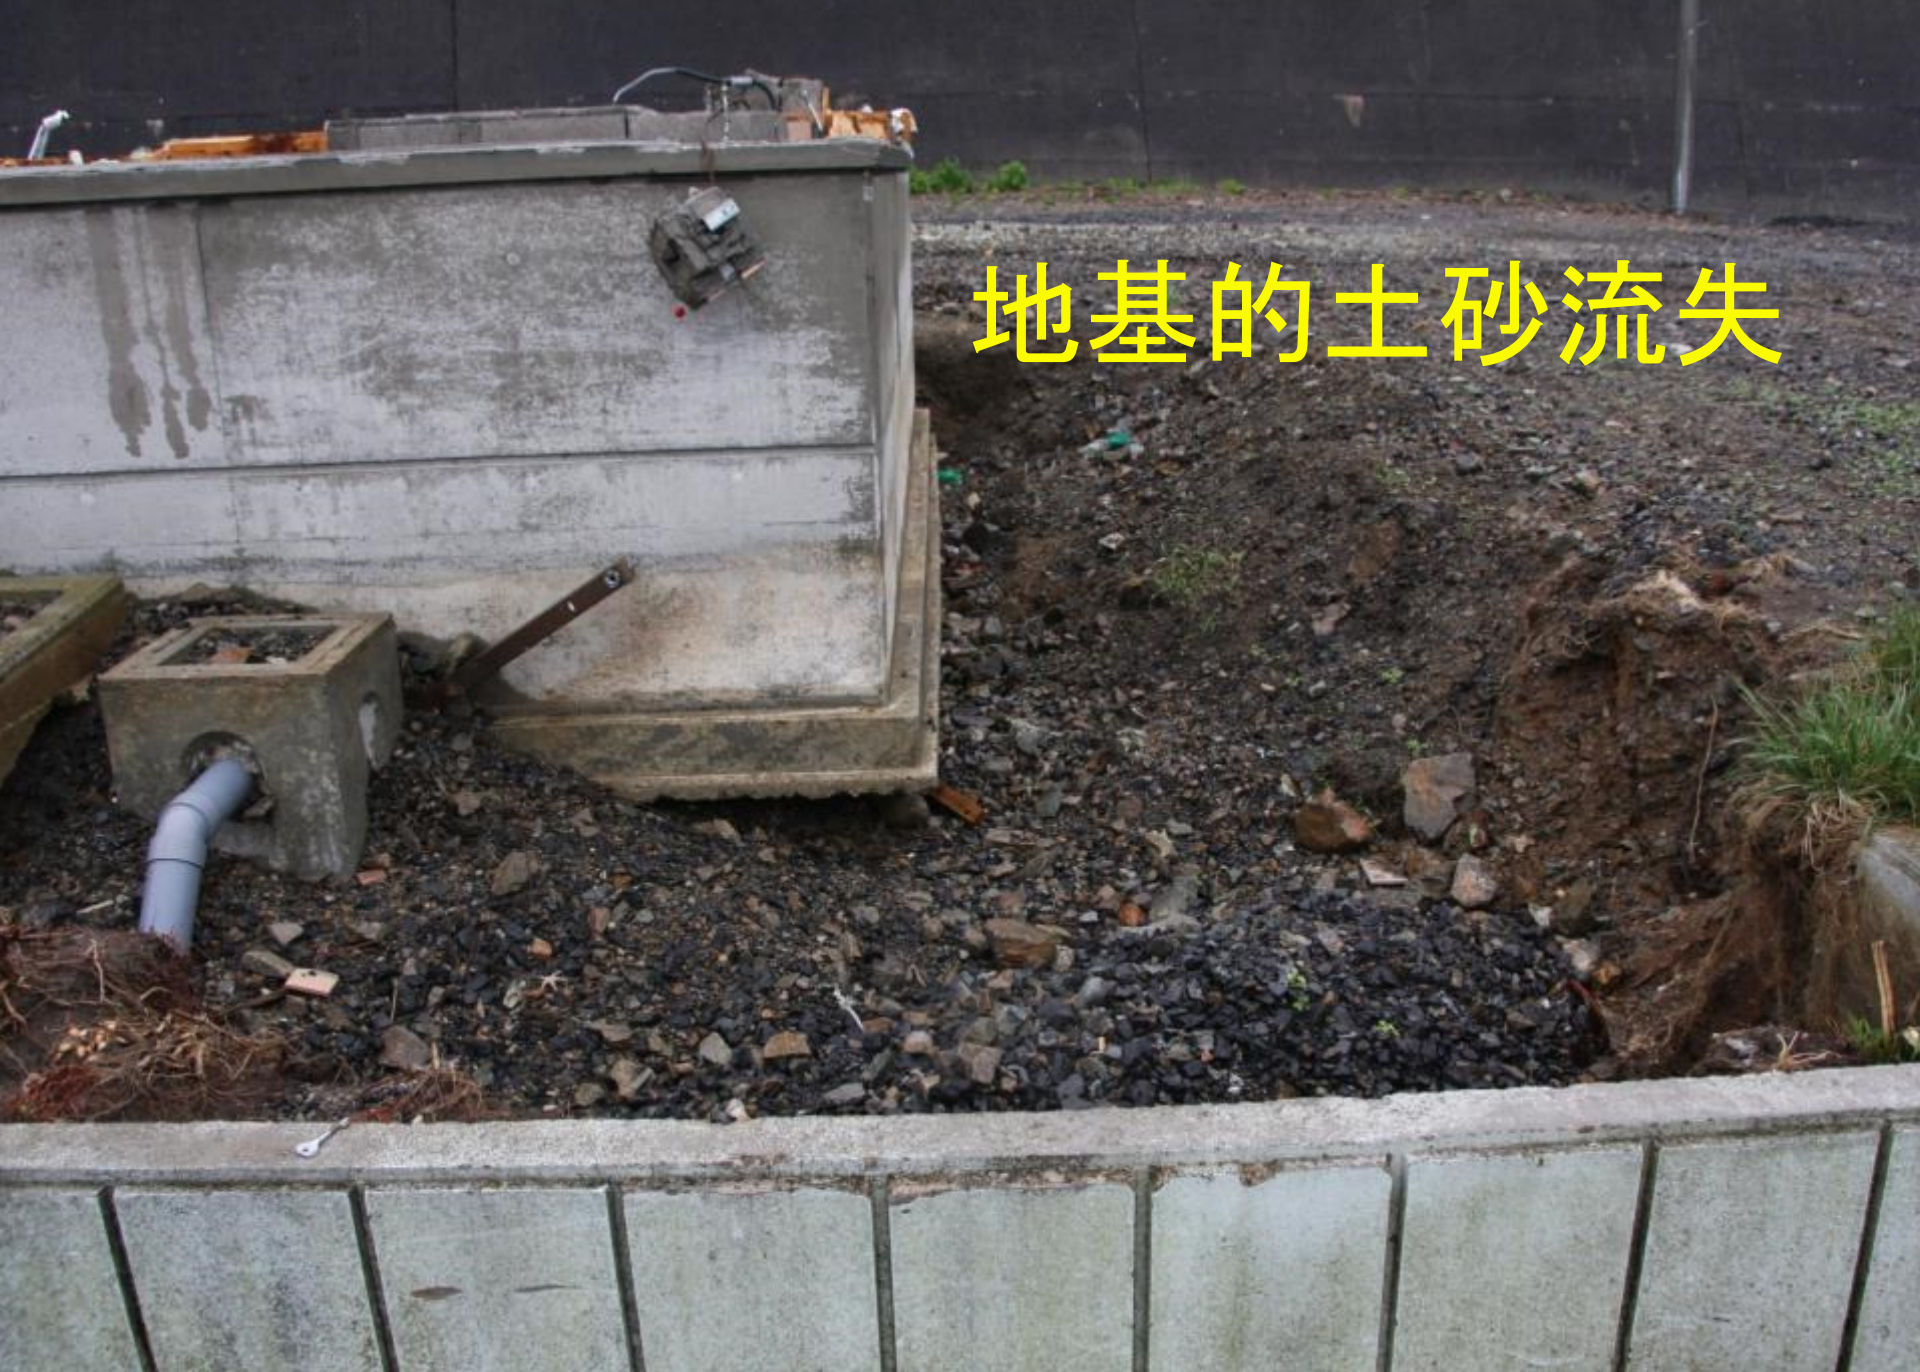
# 地基的土砂流失
