## 祭時大橋の落橋メカニズムについて

平成 20 年 6 月 14 日 8 時 43 分頃に発生した岩手・宮城内陸地震で落橋した祭時(まつるべ)大橋の落橋に至る経緯の推定結果についてまとめる。

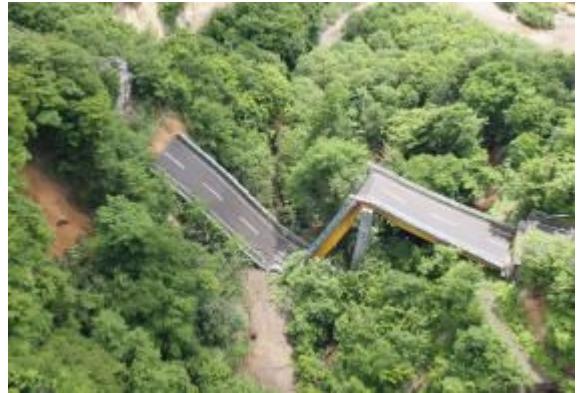
支承周りの損傷状況から、上部構造と下部構造の相対変形を推定

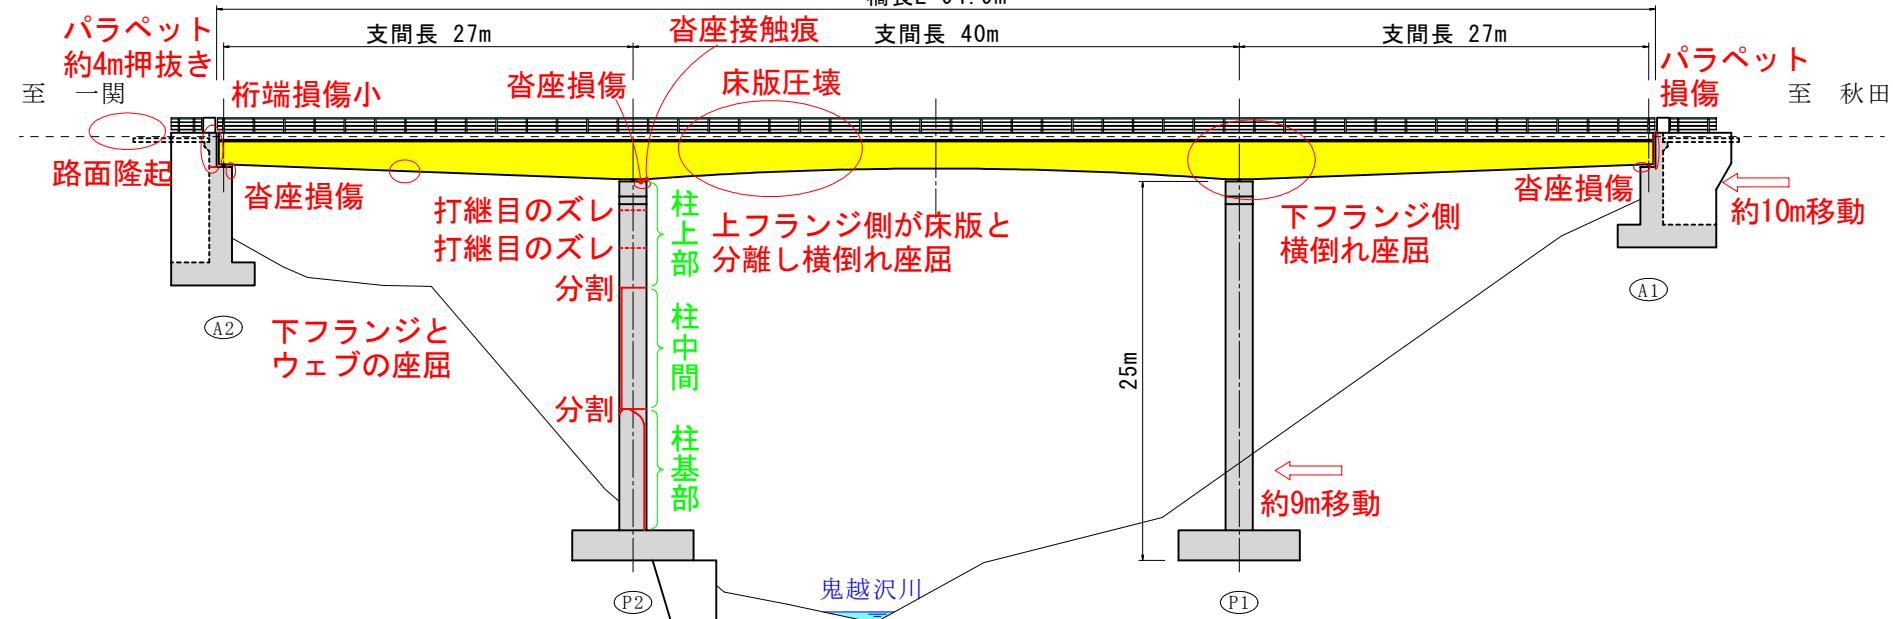
地震前

橋長L=94.9m

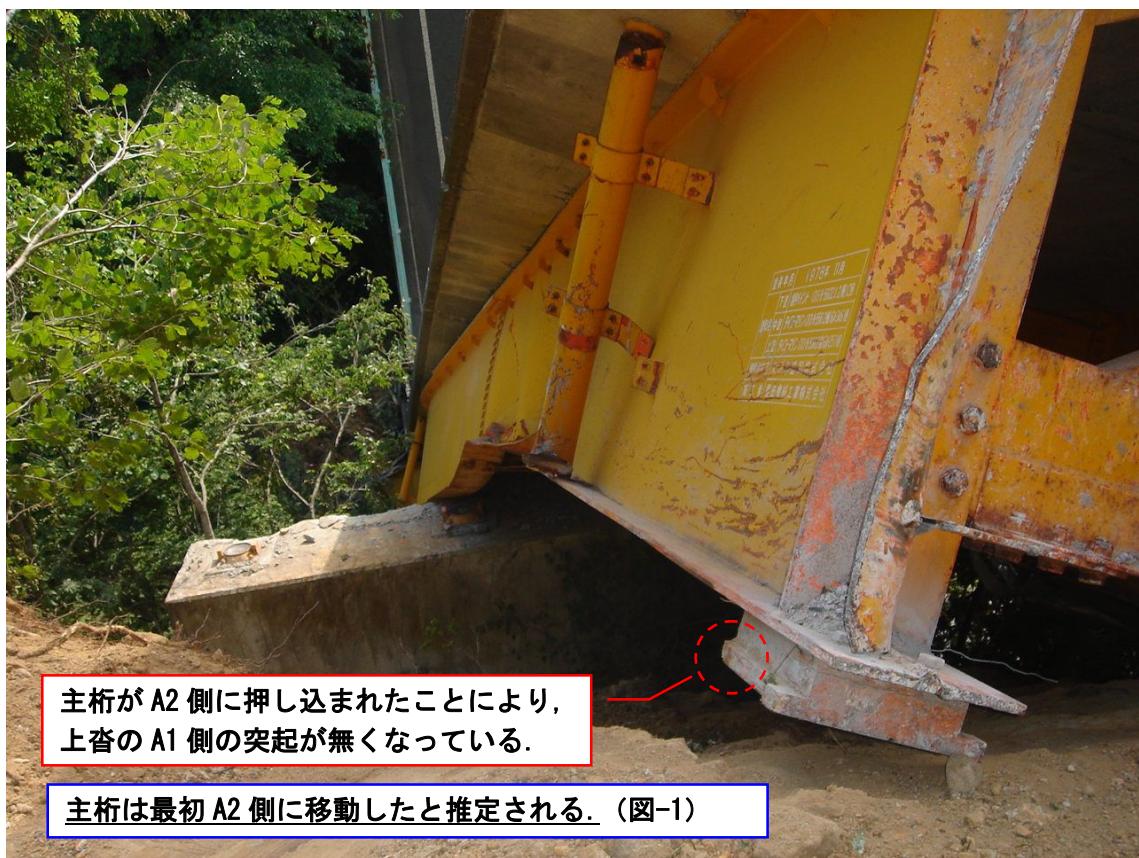
写真-1 下流側外桁のA2支承

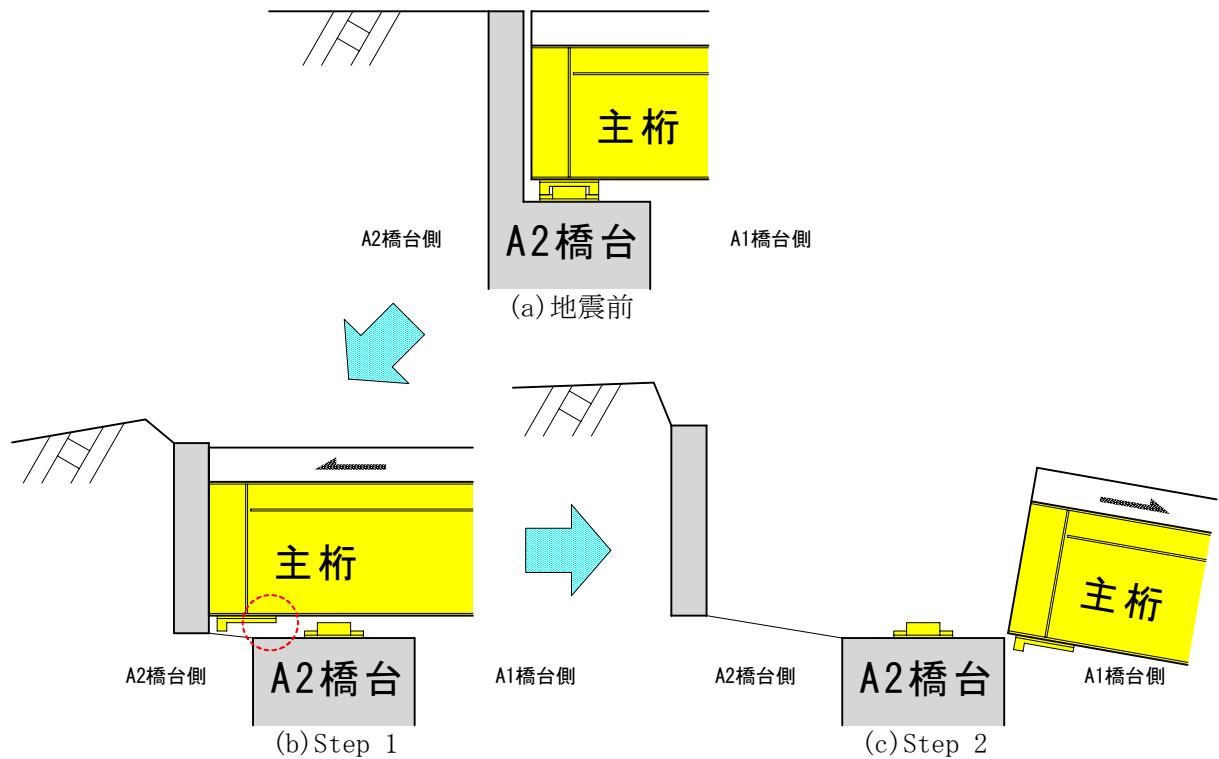
図-1 A2橋台

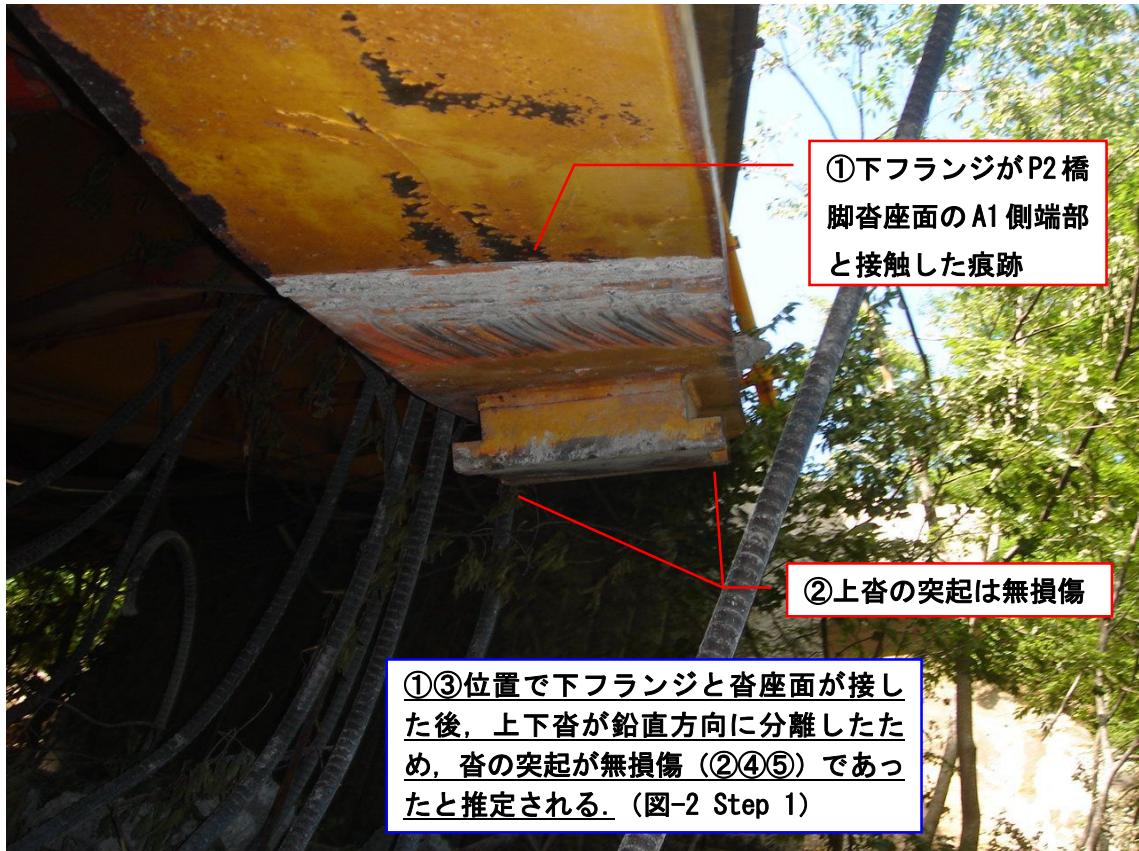
写真-2 下流側外桁の P2 支承と下フランジ

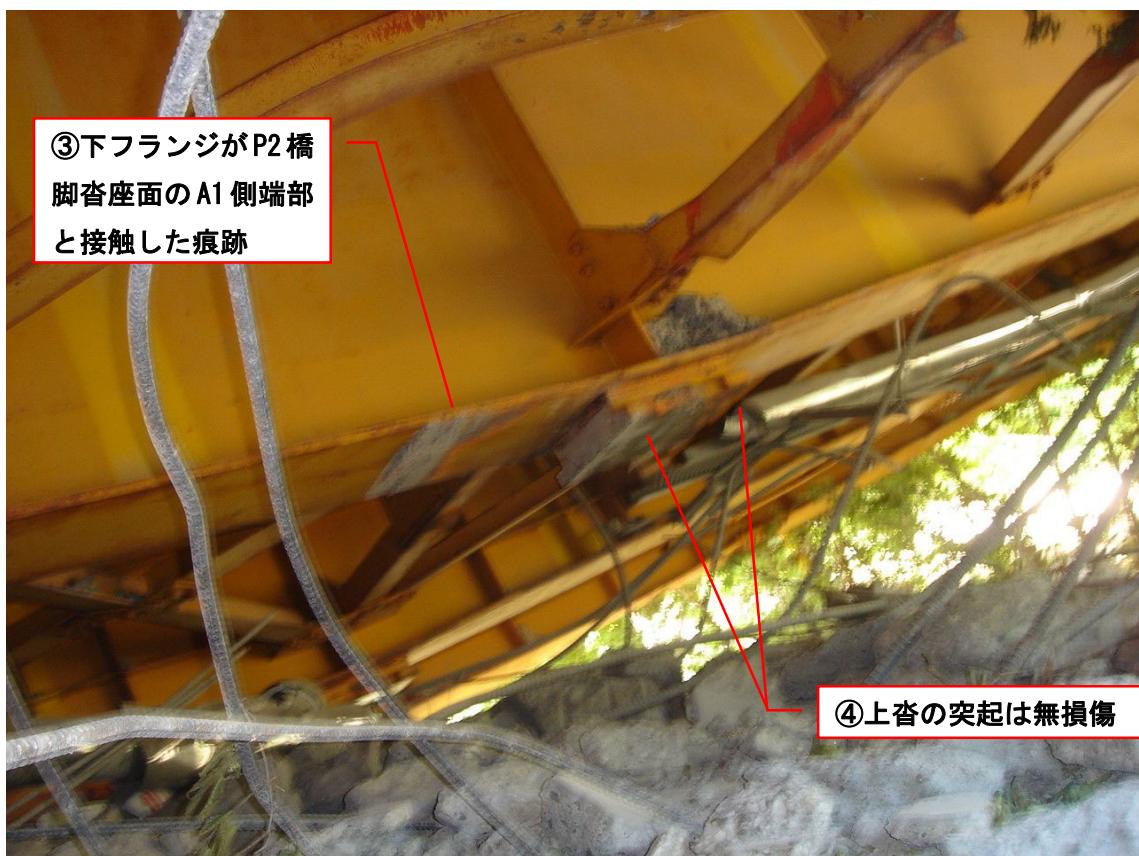
写真-3 下流側中桁の P2 支承

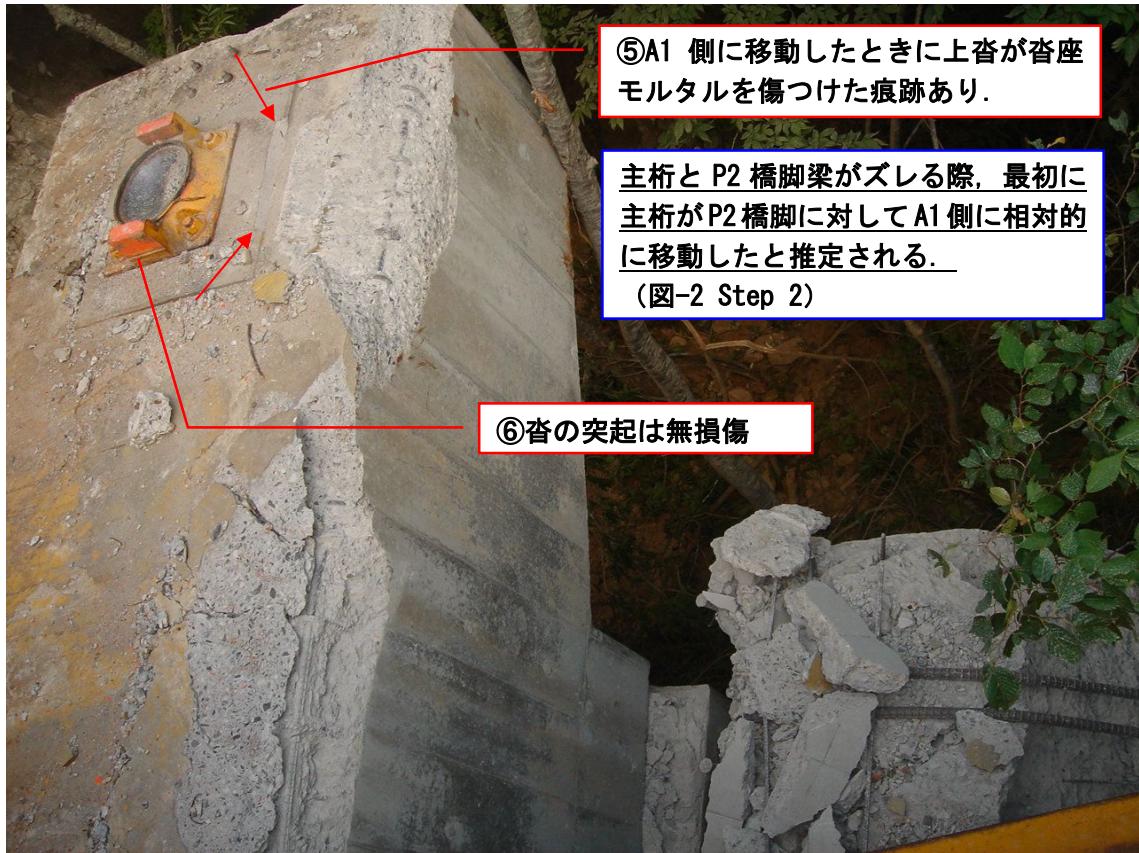
写真-4 P2 支承下流側と沓座面

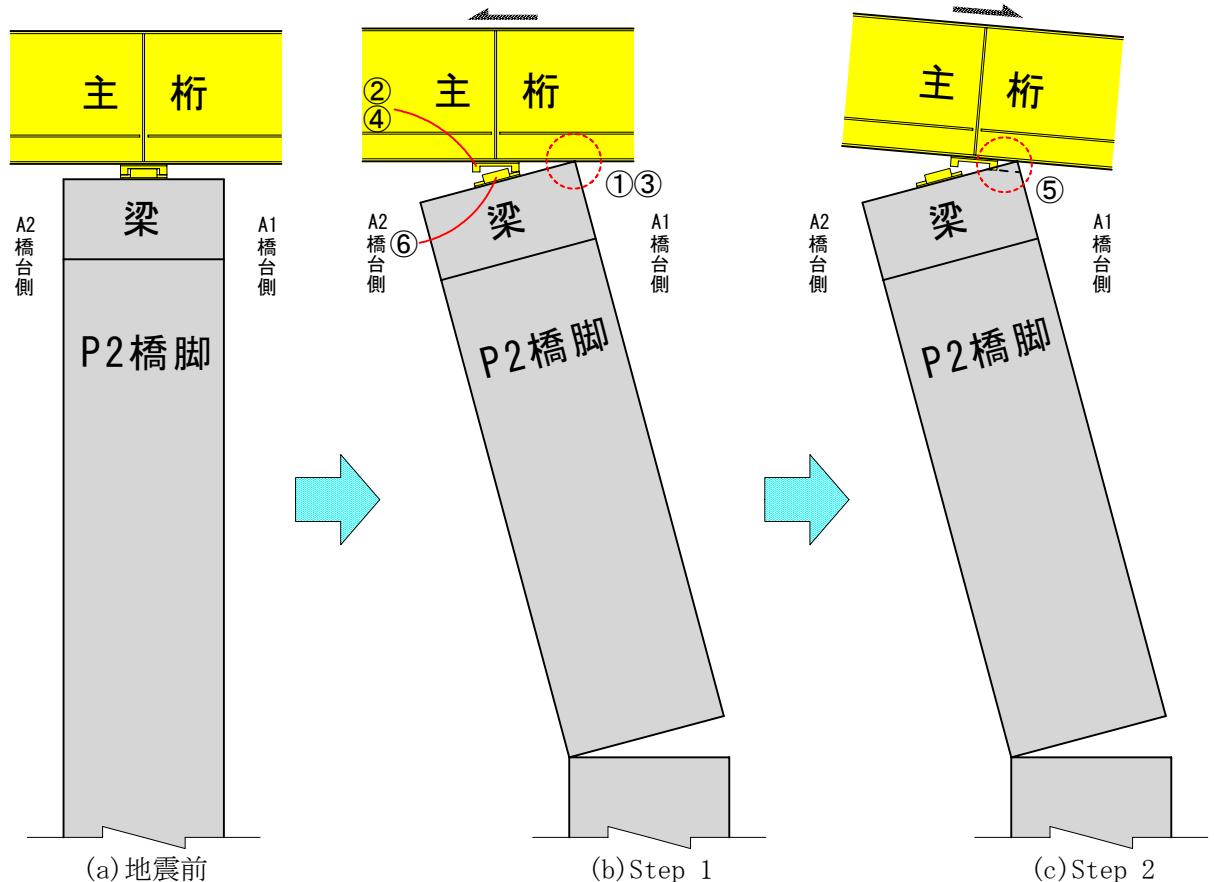
図-2 P2 橋脚
