平成24年豪雨災害時の彦山川の 護岸・河岸の被災プロセスの検討

EXAMINATION OF THE DISASTER PROCESS OF REVETMENTS
IN THE HIKOSAN RIVER AT KYUSHU-HOKUBU HEAVY RAIN IN 2014

重枝未玲¹・秋山壽一郎²・平松裕樹³・松本拓磨³

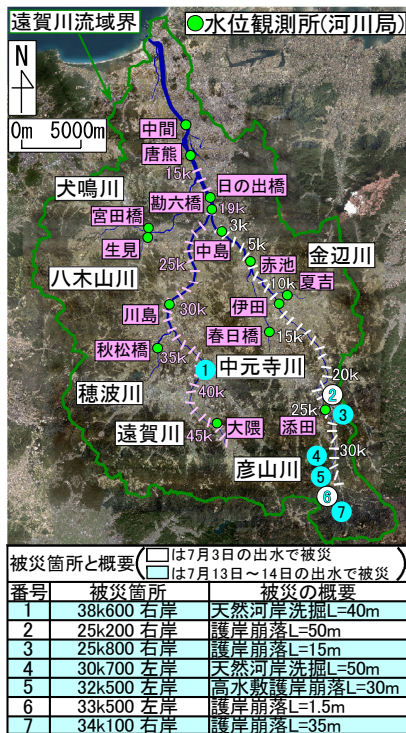
図-1 遠賀川流域と彦山川および被災箇所の概要

この豪雨により、7月13～14日には日の出橋、川島、伊田、春日橋、秋松橋水位観測所の計5観測所で氾濫危険水位を超え、日の出橋、勘六橋、大隈、中島、赤池、添田、春日橋水位観測所の計7観測所で観測史上最大の水位を記録した。図-1は、遠賀川流域について、7月3日および7月13～14日の出水での河川管理施設の被災箇所の概要を示したものである。特に、彦山川では距離標24kmより上流の区間で護岸の崩落が生じた。図-1中の②、③、⑤～⑦は彦山川で護岸被災した箇所、④は河岸が侵食された箇所である。7月3日の豪雨では②と⑥が、7月13～14日の豪雨では他の区間が被災した。なお、被災箇所⑥は1.5m程度の護岸崩落であり、特徴を捉えることは難しいと判断し、検討対象区間として除外した。

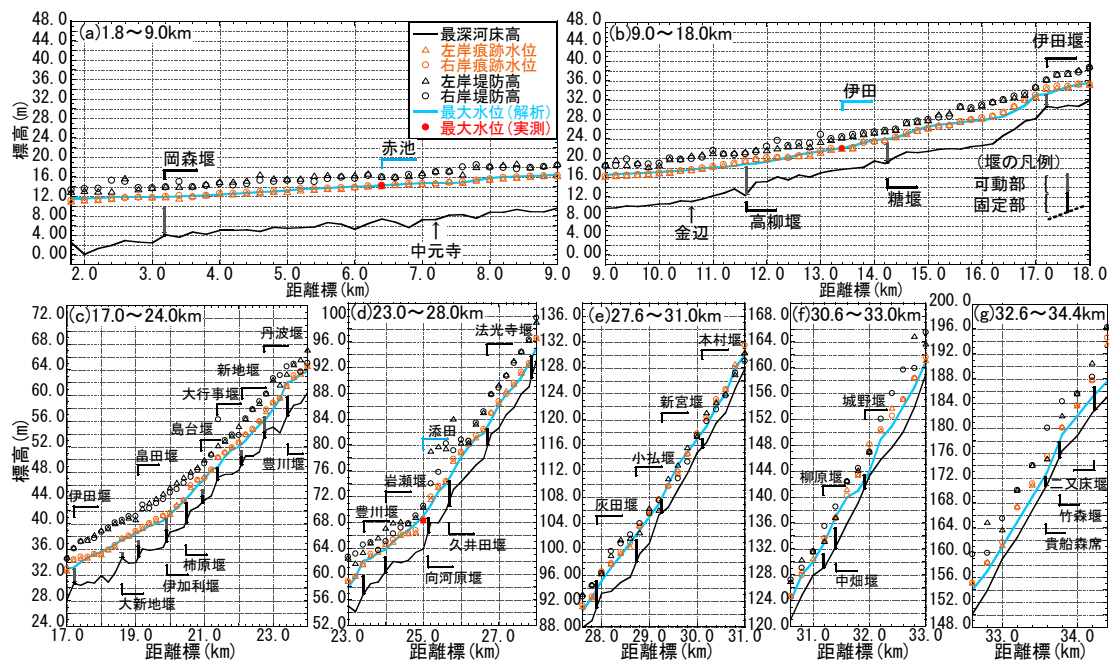
図-3 痕跡水位と解析水位の最大値との比較

図-3は、痕跡水位と解析水位の最大値との比較を、図-4は彦山川沿いの赤池、伊田、添田水位観測所について、

実測水位と解析結果との比較およびピーク流量と流量ハイドログラフの解析結果との比較を行ったものである。これらより、本解析結果は、堰直近や比較的小さい時間帯で若干の誤差が生じているものの、痕跡水位、水位ハイドログラフの波形、添田観測所を除くピーク流量を十分な精度で再現していることがわかる。

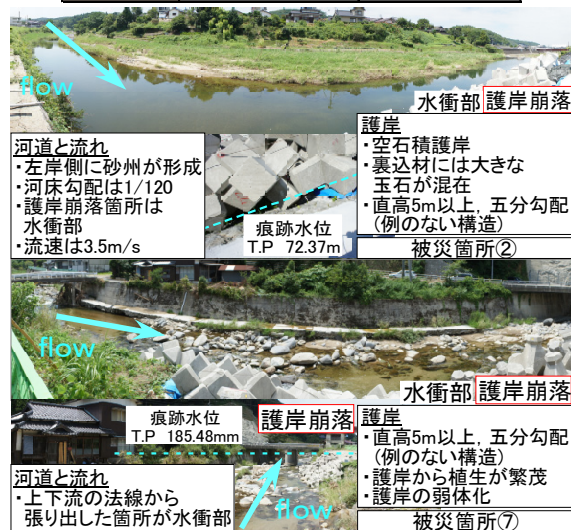
図-6 ②と⑦の被災状況

図-6は、被災箇所②と⑦の現地調査結果をまとめたものである。被災箇所②では、7月3日の出水により護岸崩落が生じた。現地調査結果から、(1)護岸は、空石積護岸

で裏込材には大きな玉石が混在していたこと、直高5m以上の5分勾配で、かつ老朽化していたこと、(2)河床勾配は1/120程度で、左岸側に砂州が形成され、護岸崩落箇所は水衝部であったこと、などが確認された。被災箇所⑦では7月13~14日の出水により、護岸崩落と家屋流出が生じた。現地調査結果から、(1)護岸は、直高5m以上の5分勾配で、植生が繁茂し、弱体化していたこと、(2)河床勾配は1/70程度であり、上下流の線形から張り出して水衝部となること、などが確認された。

(1)護岸崩落箇所の最深河床位置は固定化しており、最深河床は低下傾向にあった(図-5)。(2)護岸崩落箇所は水衝部であった(図-6)。(3)この区間では3m/sを超える大きな流速と0.3m/sを超える摩擦速度が長時間発生した(図-7)。(4)無次元掃流力は低水路満杯および平均年最大流量から求めた安定河道の無次元掃流力の1.1倍程度であった(図-8)。(5)このため、護岸と周辺の河床は大きな外力を長時間受けた。(6)これに加え、護岸が直交5m以上の5

分勾配で、かつ老朽化していたため(図-6)、その形状を維持できず崩落した。

(1)護岸崩落箇所の最深河床位置は変動しており、河床は低下傾向にあった(図-5)。(2)護岸崩落箇所は水衝部であった(図-6)。(3)この区間では5m/s程度の大きな流速、0.5m/s程度の大きな摩擦速度が長時間発生した(図-7)。(4)無次元掃流力は安定河道の無次元掃流力の1.5倍程度であった(図-8)。(5)このため、護岸および河床が大きな外力を長時間受けた。(6)これに加え、護岸が直交5m以上の5分勾配で、かつ老朽化していたため(図-6)、その形状を維持できず崩落した。
